# いきいき元気館写真資料

(施設現況写真)

# 羽島市いきいき元気館外観図

羽島市いきいき元気館

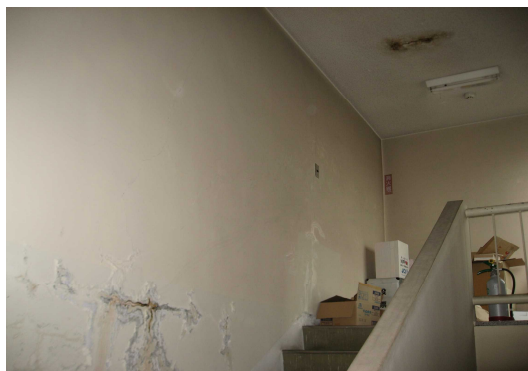
①階段(壁の剥がれ)

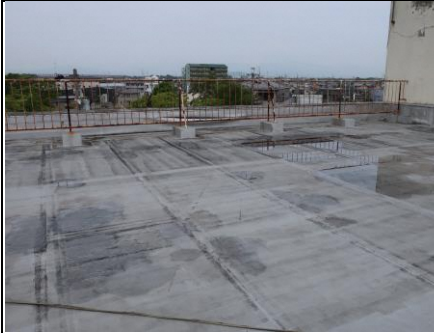
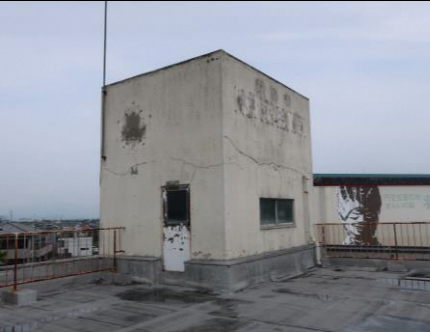
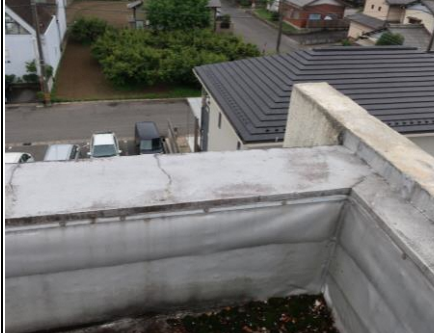
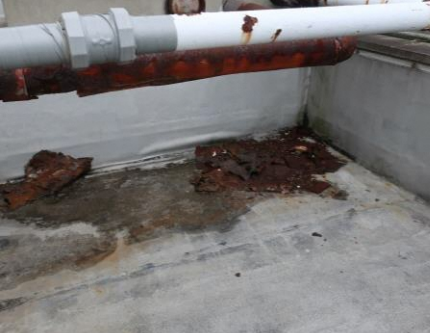
| | | <ul style="list-style-type: none"><li>・シート防水は経年に応じた劣化が見られる。</li><li>・外壁にクラックが見られる。</li><li>・笠木に割れが見られる。</li></ul> | |

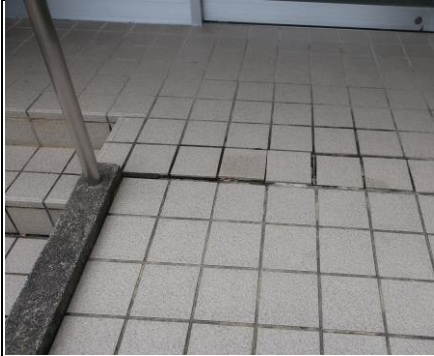
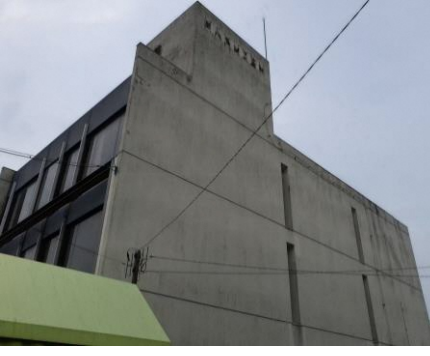
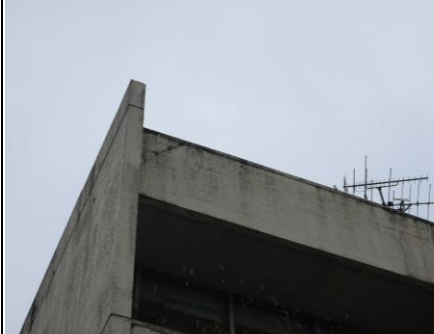
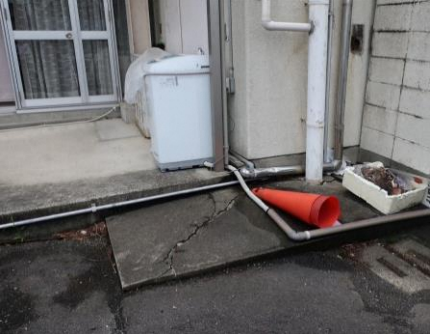
| | | <ul style="list-style-type: none"><li>・外壁にクラックが見られる。</li><li>・タイルに浮きが見られる。</li><li>・建物周囲にクラックが見られる。</li></ul> | |

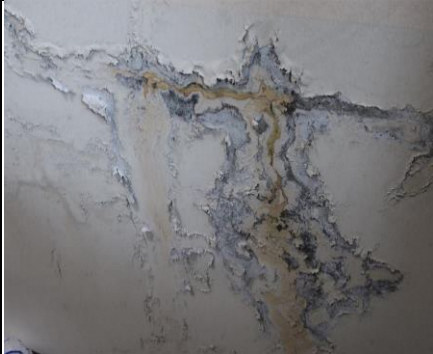
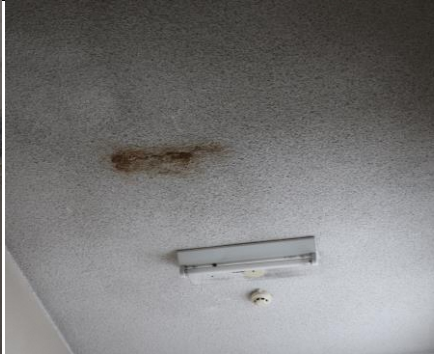
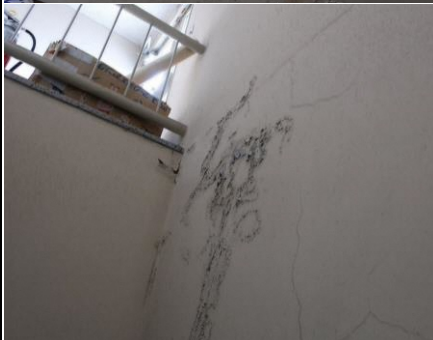
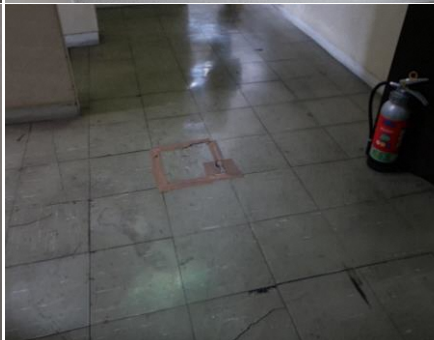
| 部位 | 階段室、廊下 | 評価 | D |

| 部位 | 階段室、廊下 | 評価 | D |
|---|---|---|---|
| | | <ul style="list-style-type: none"><li>・天井に雨漏りのあとが見られる。</li><li>・床材に割れ等の経年劣化が見られる。</li><li>・壁にクラックが多数見られる。</li></ul> | |

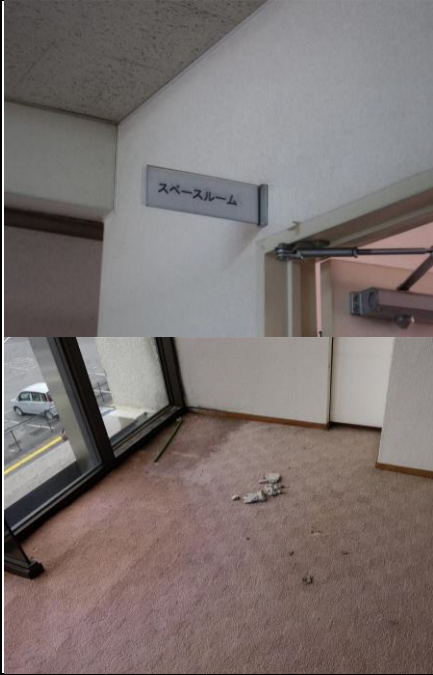
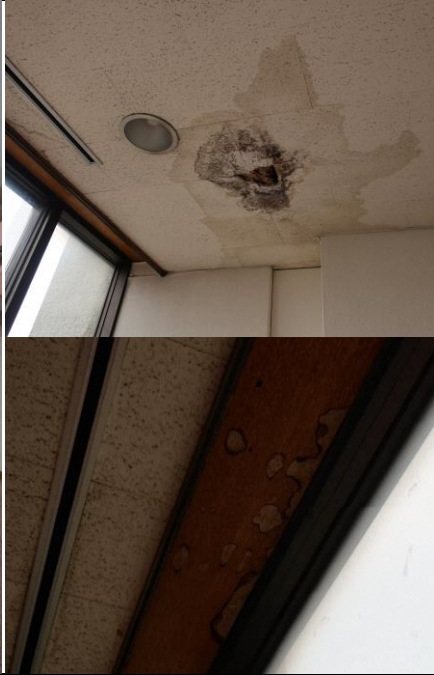
| 部位 | 居室 2 | 評価 | D |

| 部位 | 居室 2 | 評価 | D |
|---|---|---|---|
| | | | <ul style="list-style-type: none"><li>天井に雨漏りのあとが見られる。</li></ul> |

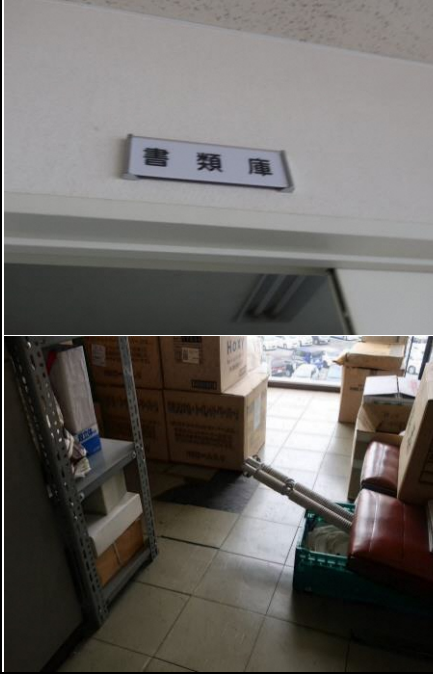
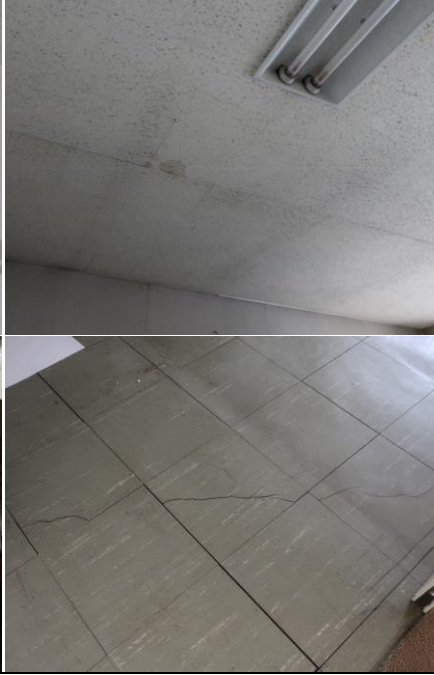
| 部位 | 居室 2 | 評価 | D |
|---|---|---|---|
| 部位 | 居室 3 | 評価 | D |

| 部位 | 居室 2 | 評価 | D |
|---|---|---|---|
| | | | <ul style="list-style-type: none"><li>天井に雨漏りのあとが見られる。</li><li>床材に割れ等の経年劣化が見られる。</li></ul> |

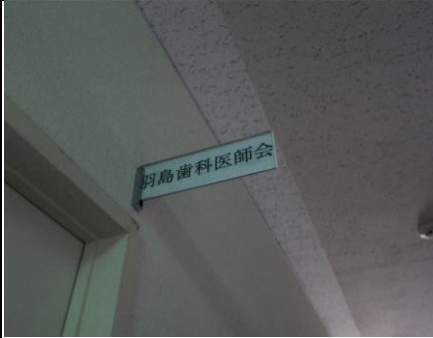
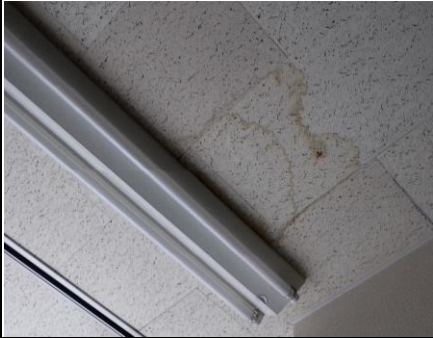
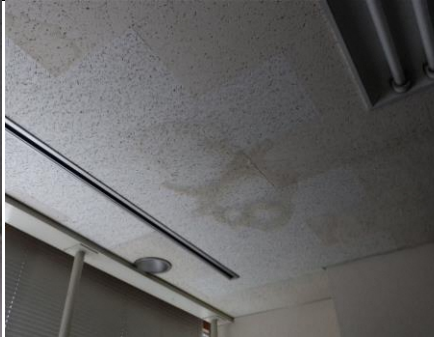
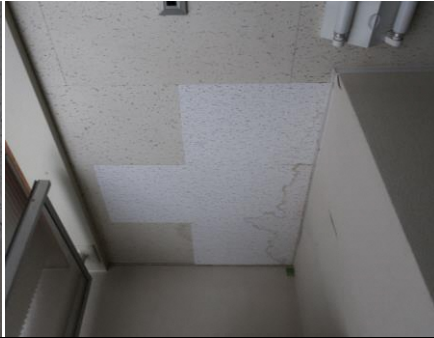
| 部位 | 居室 4 | 評価 | D |
|---|---|---|---|
| | | | <ul style="list-style-type: none"><li>天井に雨漏りのあとが見られる。</li></ul> |
