## 第2章 現状と課題の整理・新庁舎建設の必要性

## 1. 現在の羽島市庁舎の概要

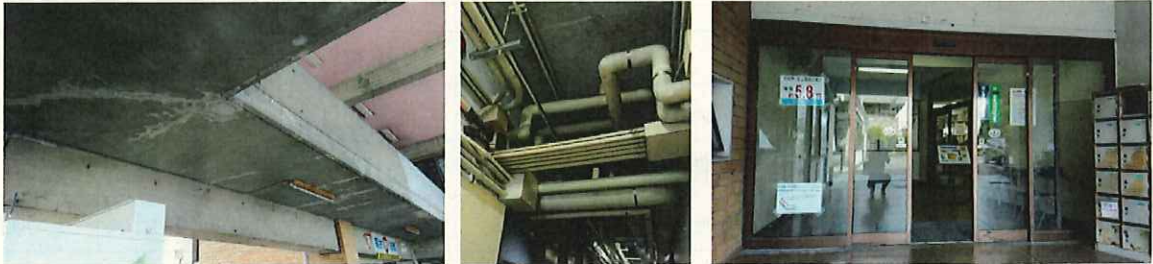
- ・ 築 59 年の本庁舎は、建物本体（構造躯体）の劣化が進行しています。また、建設後の時代の変遷に合わせて、内部も小規模な改装を繰り返し行われたため、建物本体に構造的な負担がかかっているものと想定されます。
- ・ 本庁舎以外の各庁舎についても情報防災庁舎を除いて築後 35 年以上経過しており、電気、空調、衛生及び給排水などの基本的な設備の老朽化が進み、また、省エネルギー性能が低く、光熱水費、維持管理費の増加要因となっています。
- ・ 建物自体が古いこともあり、照明設備も LED 化がほとんど進んでおらず、庁舎全体の印象も暗く重たいものとなっています。

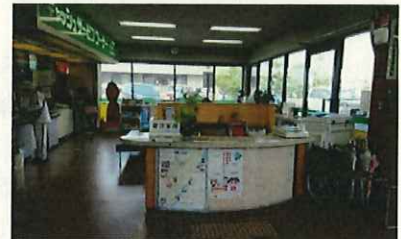
- ・本庁舎は、2階にもエントランスがあるなど、特徴的な部分もあり、建設当初よりフロアを拡張することが不可能な形状でした。また、2階部分に窓口機能が密集して配置されており、待合のスペースも狭い状況にあります。さらに、市役所機能が本庁舎以外にも分かれているため、来庁する人にとっては不便な状況となっています。
- ・スペース不足のため、総合案内窓口を配置できない状態となっています。また、組織改編などを繰り返した結果、壁面を用途や目的に合わせて配色するなどの一目で分かる窓口案内サインになっていないなど、市民に分かりやすい案内表示を行うことができていません。
- ・個別相談室は、一部の場所にしか設置されておらず、プライバシーの問題があります。
- ・市民が利用できるスペースとしては待合空間程度しかなく、気軽に休憩、談話できるスペースや売店などを設ける余裕がありません。

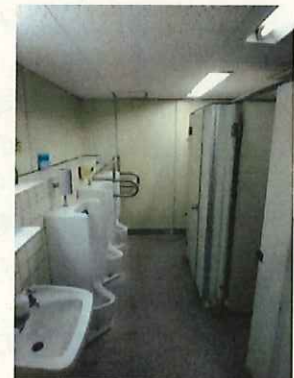
- ・各階のトイレ内のスペースにゆとりがなく、洋式便所は各階に1つずつしか設置されていません。多機能のトイレも本庁舎、中庁舎、保健センター、情報防災庁舎に1つずつしか設置されていません。
- ・エレベーターがなく、スロープも一部の庁舎にしか設置されておらず、車椅子や体の不自由な来庁者の方に対して対策が必要な状況であります。
- ・障害に応じた誘導案内機能も不足しています。
- ・専用の授乳室やキッズスペースがありません。

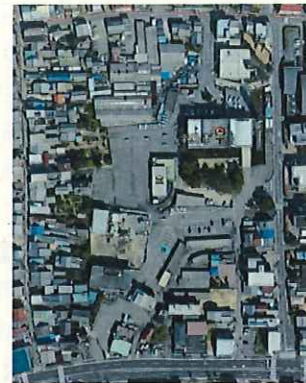
- ・市民アンケート調査の結果によると、来庁者の主な交通手段は、自動車及び自転車ですが、駐車場が1箇所にまとまっていないことなど、利用面の課題があります。
- ・敷地内には160台程度の来庁者用駐車場がありますが、来庁者の多い時期には特定の駐車場について混雑することが問題となっています。さらに、来庁者以外の駐車利用がみられるなど、利用管理における課題もあります。

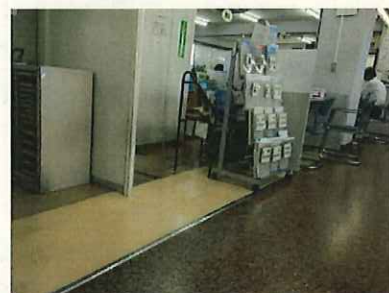
- ・マイナンバー制度の導入などにより一層のセキュリティ強化が求められていますが、職員の入退室などをはじめ、必要な管理ができない状況にあります。
- ・OAフロアが整備されていないため、床上に配線が出ています。また、高度情報化の進展に対応した情報ネットワーク環境の拡張が困難な状況にあります。
