## (1) 羽島市本庁舎の現況について

## (2) 耐震性調査結果について

調査名 羽島市本庁舎耐震強度調査検討業務委託に伴う地質調査業務

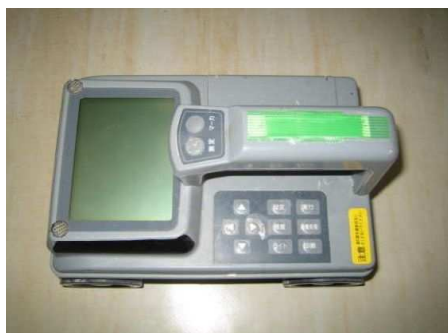
鉄筋探査機

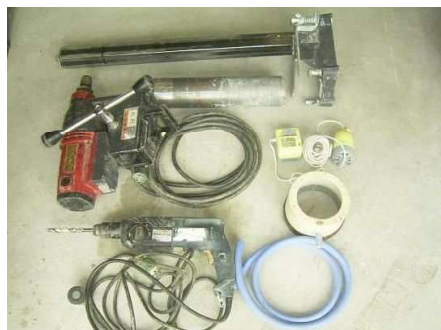
コアボーリング機一式
