# 羽島市民会館中長期修繕計画

平成31年3月

羽 島 市

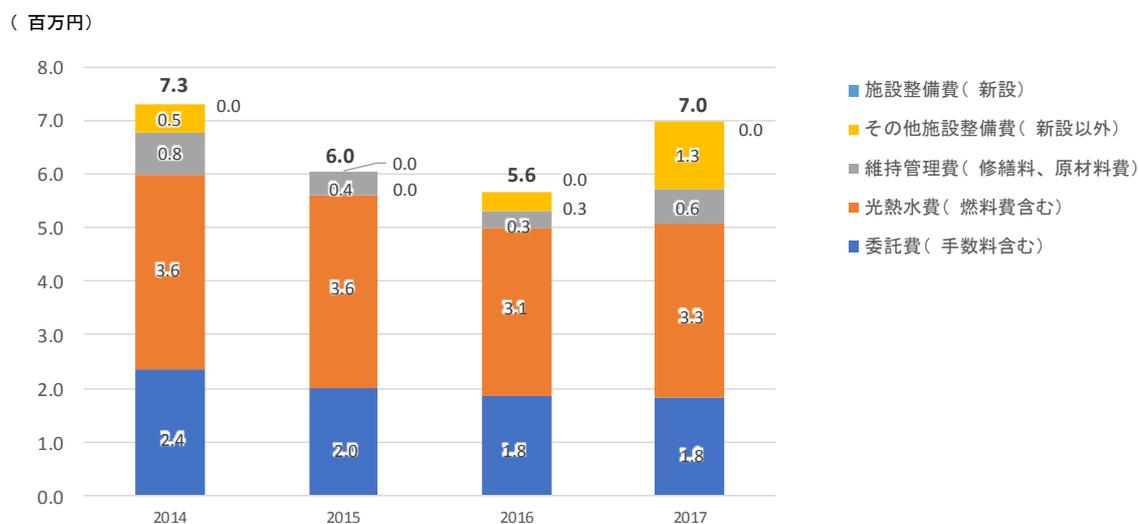
図1 施設関連経費の推移

図1のように2014年から2017年における施設関連経費は、年間約560万円から約730万円で推移しており、表2のように4年間の平均は約650万円/年となっている。

経費の内訳をみると、光熱水費が最も高くなっており4年間の平均は約340万円/年となっている。次に高いのは、委託費となっており4年間の平均は約200万円/年となっている。

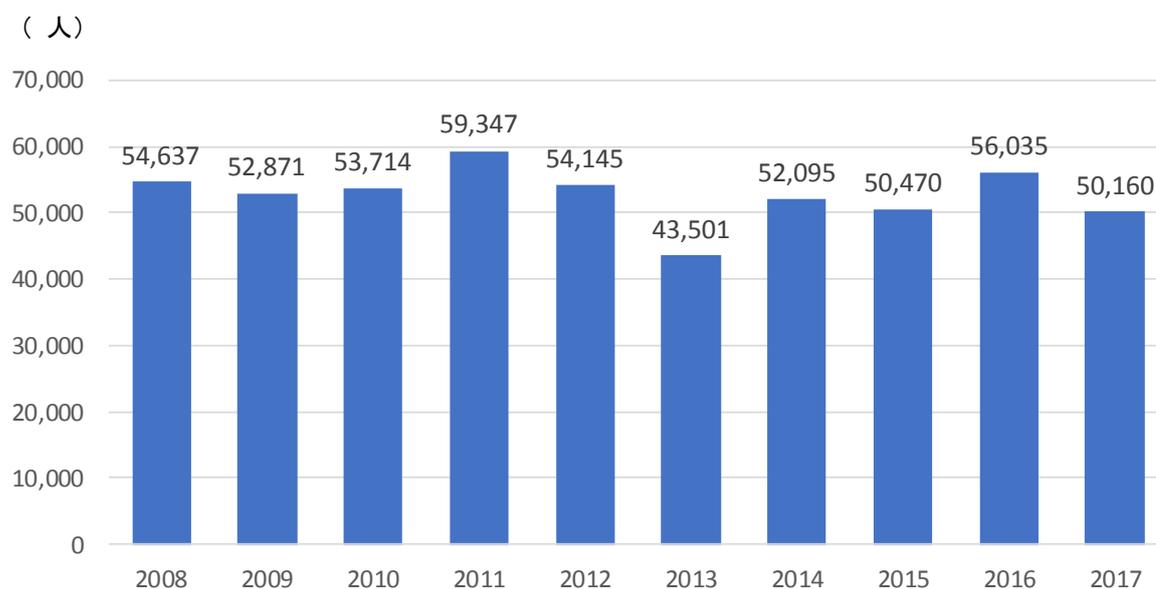
図 2 利用者の推移

多少の増減はあるものの利用者数は横ばい状況にあり、約 4.4 万人から約 5.9 万人の間を推移している。なお、10 年間の平均利用者数としては、約 5.3 万人となっている。

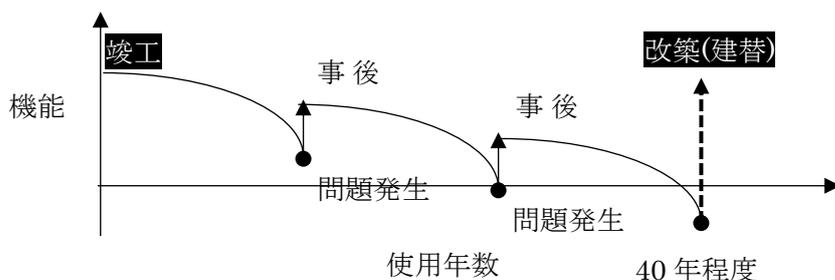
図3 事後保全のイメージ

従来の施設整備では、図3にあるような「事後保全」が適用されている。事後保全とは、建物に劣化や破損など不具合が生じてから改修を行う考え方で、長期間における機能の維持や使用が困難となる恐れがある。事後保全による施設管理を「事後保全型維持管理」という。

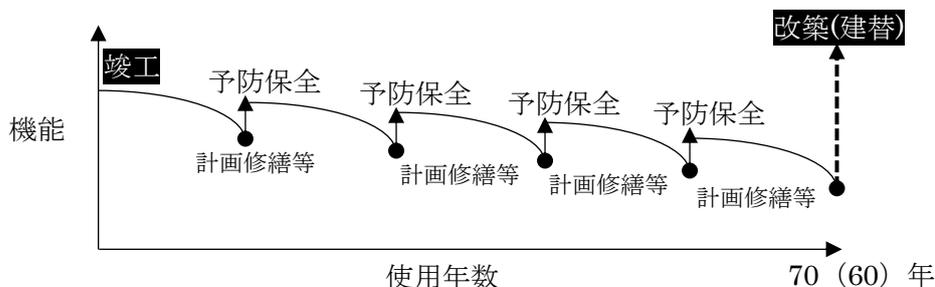
図4 予防保全のイメージ

これに対し、「予防保全」は図4にあるように施設に不具合が発生する前に改修を行うことにより、突発的な事故を減少させ改修費用を抑えることができる。

また、定期的な点検を行うことにより、事後保全と比較すると施設を安全で安心な状態で長く使用することができる。予防保全による施設管理を「予防保全型維持管理」という。

※使用年数) 鉄筋コンクリート造：70年。鉄骨造：60年

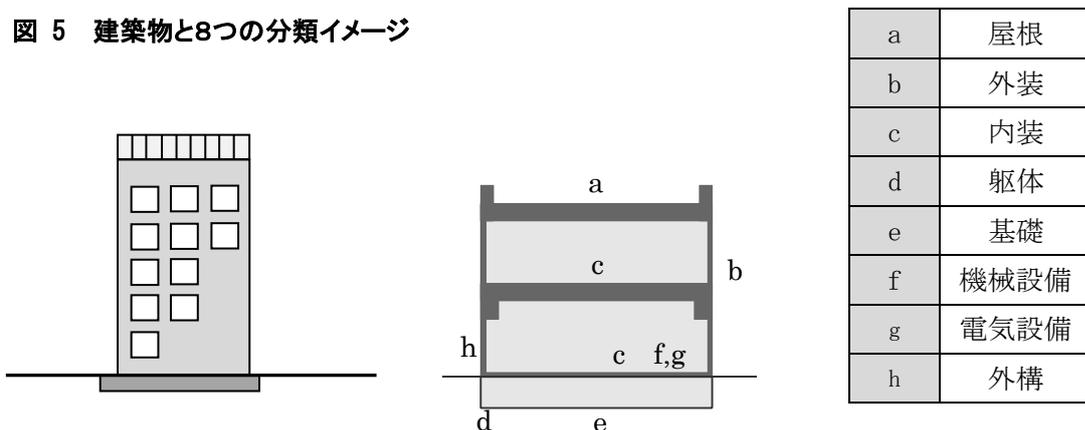
図5 建築物と8つの分類イメージ

よって、主要な構造部材を8つ（屋根、外装、内装、躯体、基礎、機械設備、電気設備、外構）分類して劣化状況を総合評価し、計画を策定する。

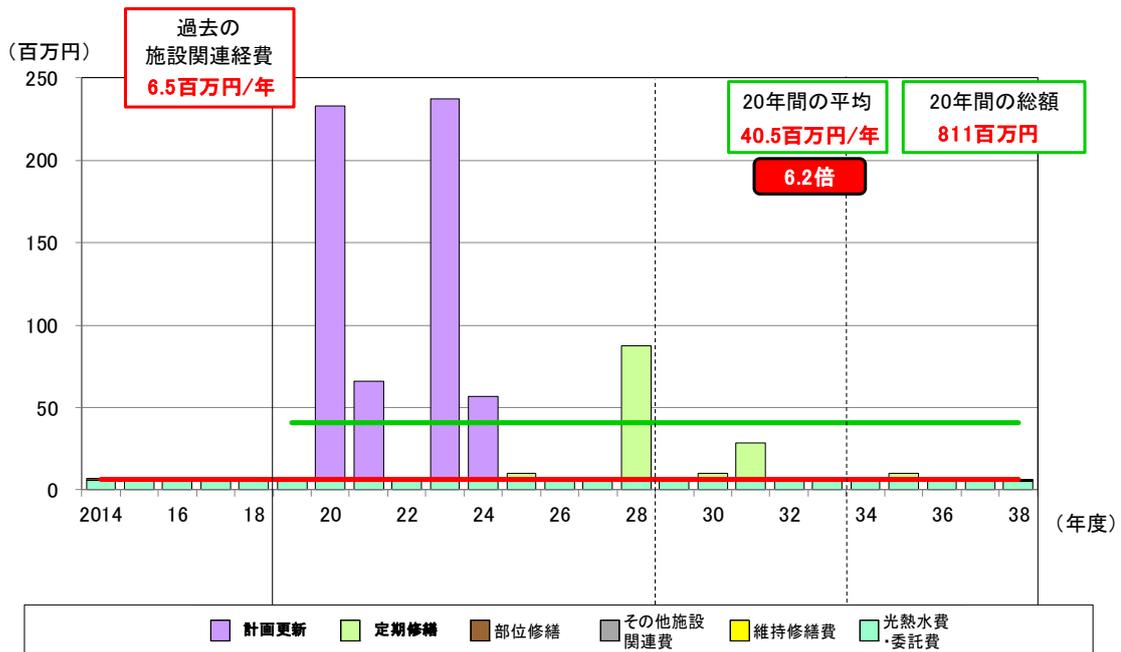
図6 理想予防保全型

計画的な機能向上と機能回復に向けた修繕・改修を建物全体でまとめていく予防保全型によるコスト算出をする。予防保全により70年間建物を使用した場合、今後20年間の計画更新・定期修繕コストは6億8,100万円(3,400万円/年)となり、施設関連経費は1億3,000万円(650万円/年)となる。なお、過去の施設関連経費については、耐震工事の実施により施設整備費が高額となっている平成25(2013)年度を除いて4年間の年平均費用を算出している。

理想予防保全型の維持管理を行い、今後 20 年使用する場合は、平成 50 (2038) 年までに約 8 億 1,100 万円の修繕費が見込まれ、年平均では約 4,050 万円となる。一方、事後保全型の維持管理を行いながら、当面利用していくものとする、過去の実績から年平均約 650 万円の費用が見込まれる。
