調査結果図

調 査 結 果 図

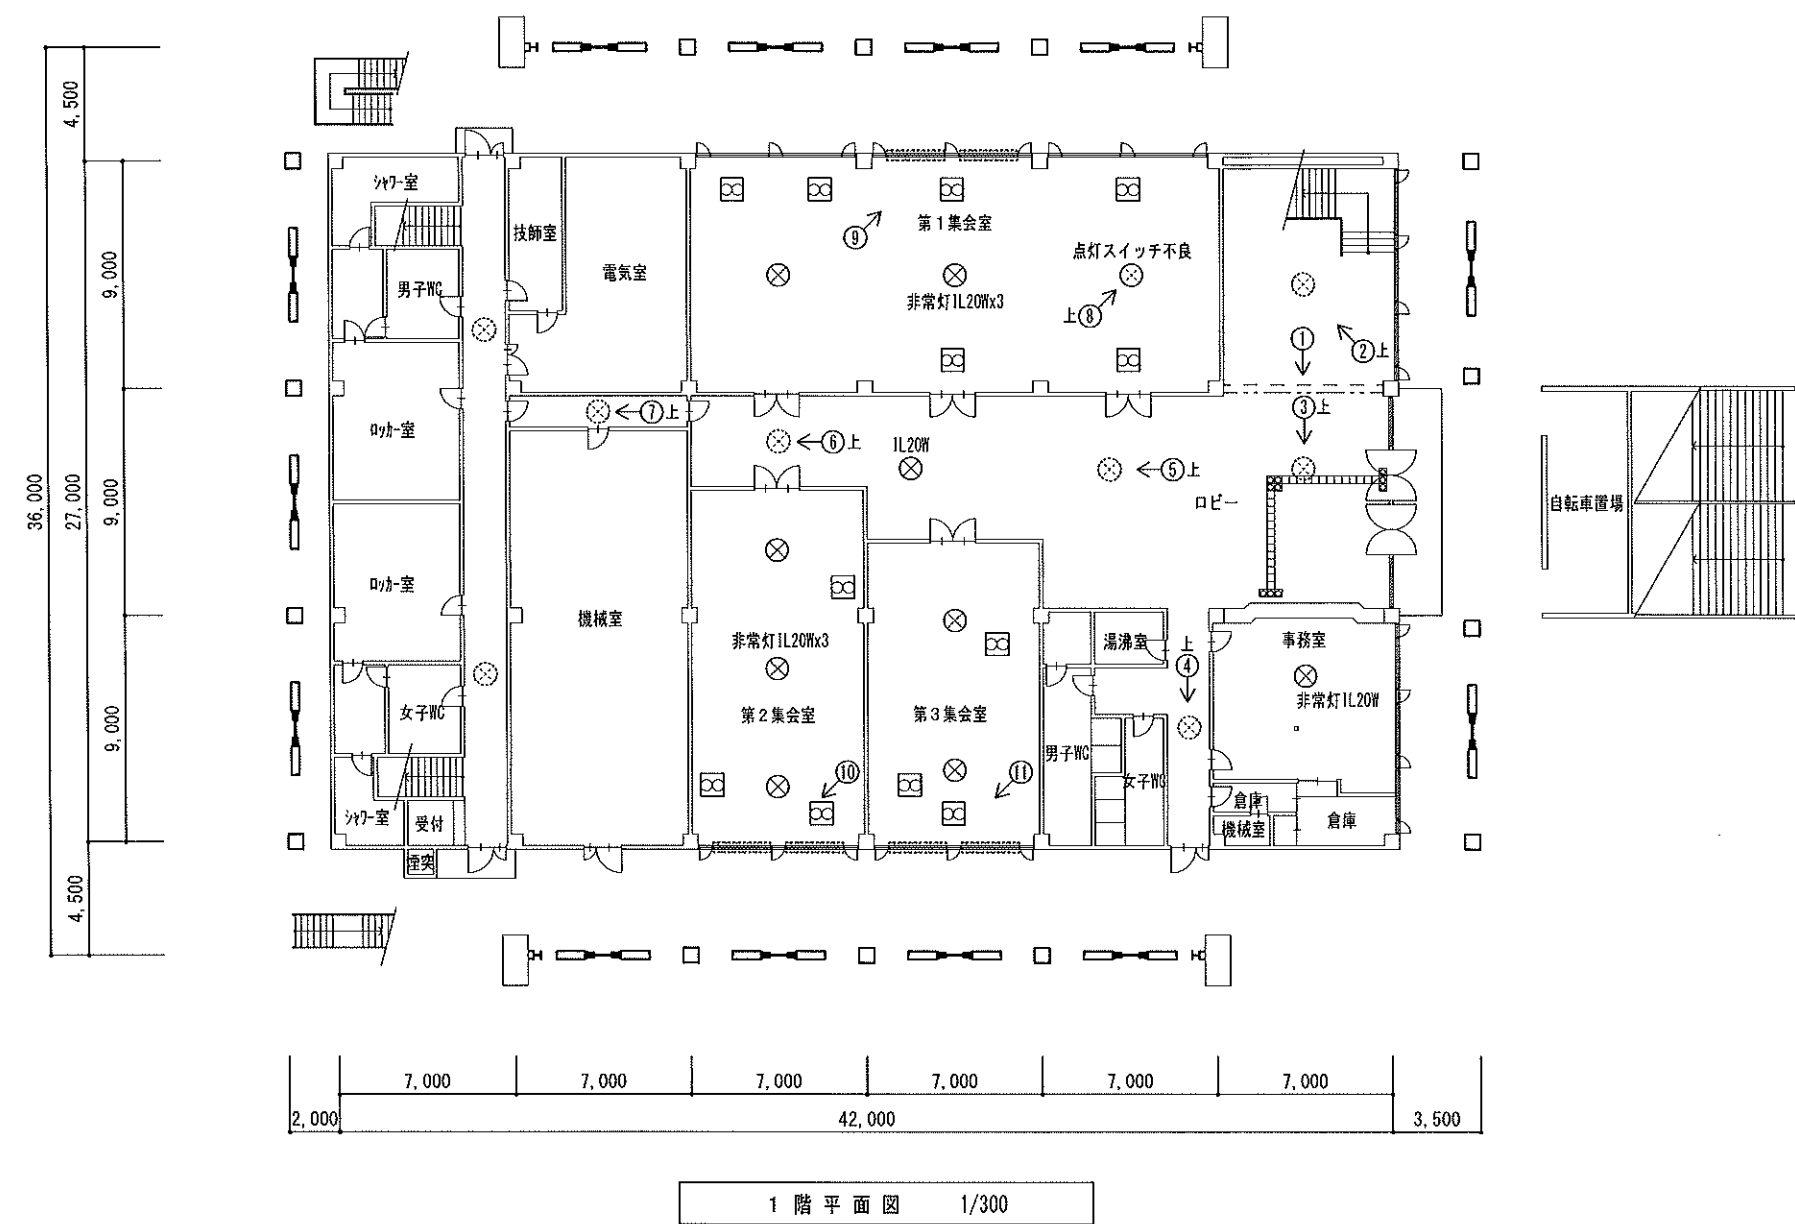
- 4-(1)、(2)、(4)、(5) 防火区画無し
  - 5-(24)、(27)、(29) 排煙設備等無し
  - 5-(38)、(39) 非常用の照明装置不良及び不足
- <凡例>

- 防火シャッター 設置すべき部分 4-(1)、(2)
  - 既設 機械換気設備 4-(40)、(41)
  - - 防煙垂れ壁 設置すべき部分 5-(24)
  - 排煙設備(排煙ランマ又は機械排煙設備) 設置すべき部分 5-(27)、(29)
  - 非常用代替出入口 設置すべき部分 5-(30)
  - 既設 非常用照明 5-(38)
  - 既設 非常用照明 不良及び要取替え箇所 5-(39)
  - 増設案 非常用照明 5-(38)
  - 指摘のあった箇所の写真番号と位置

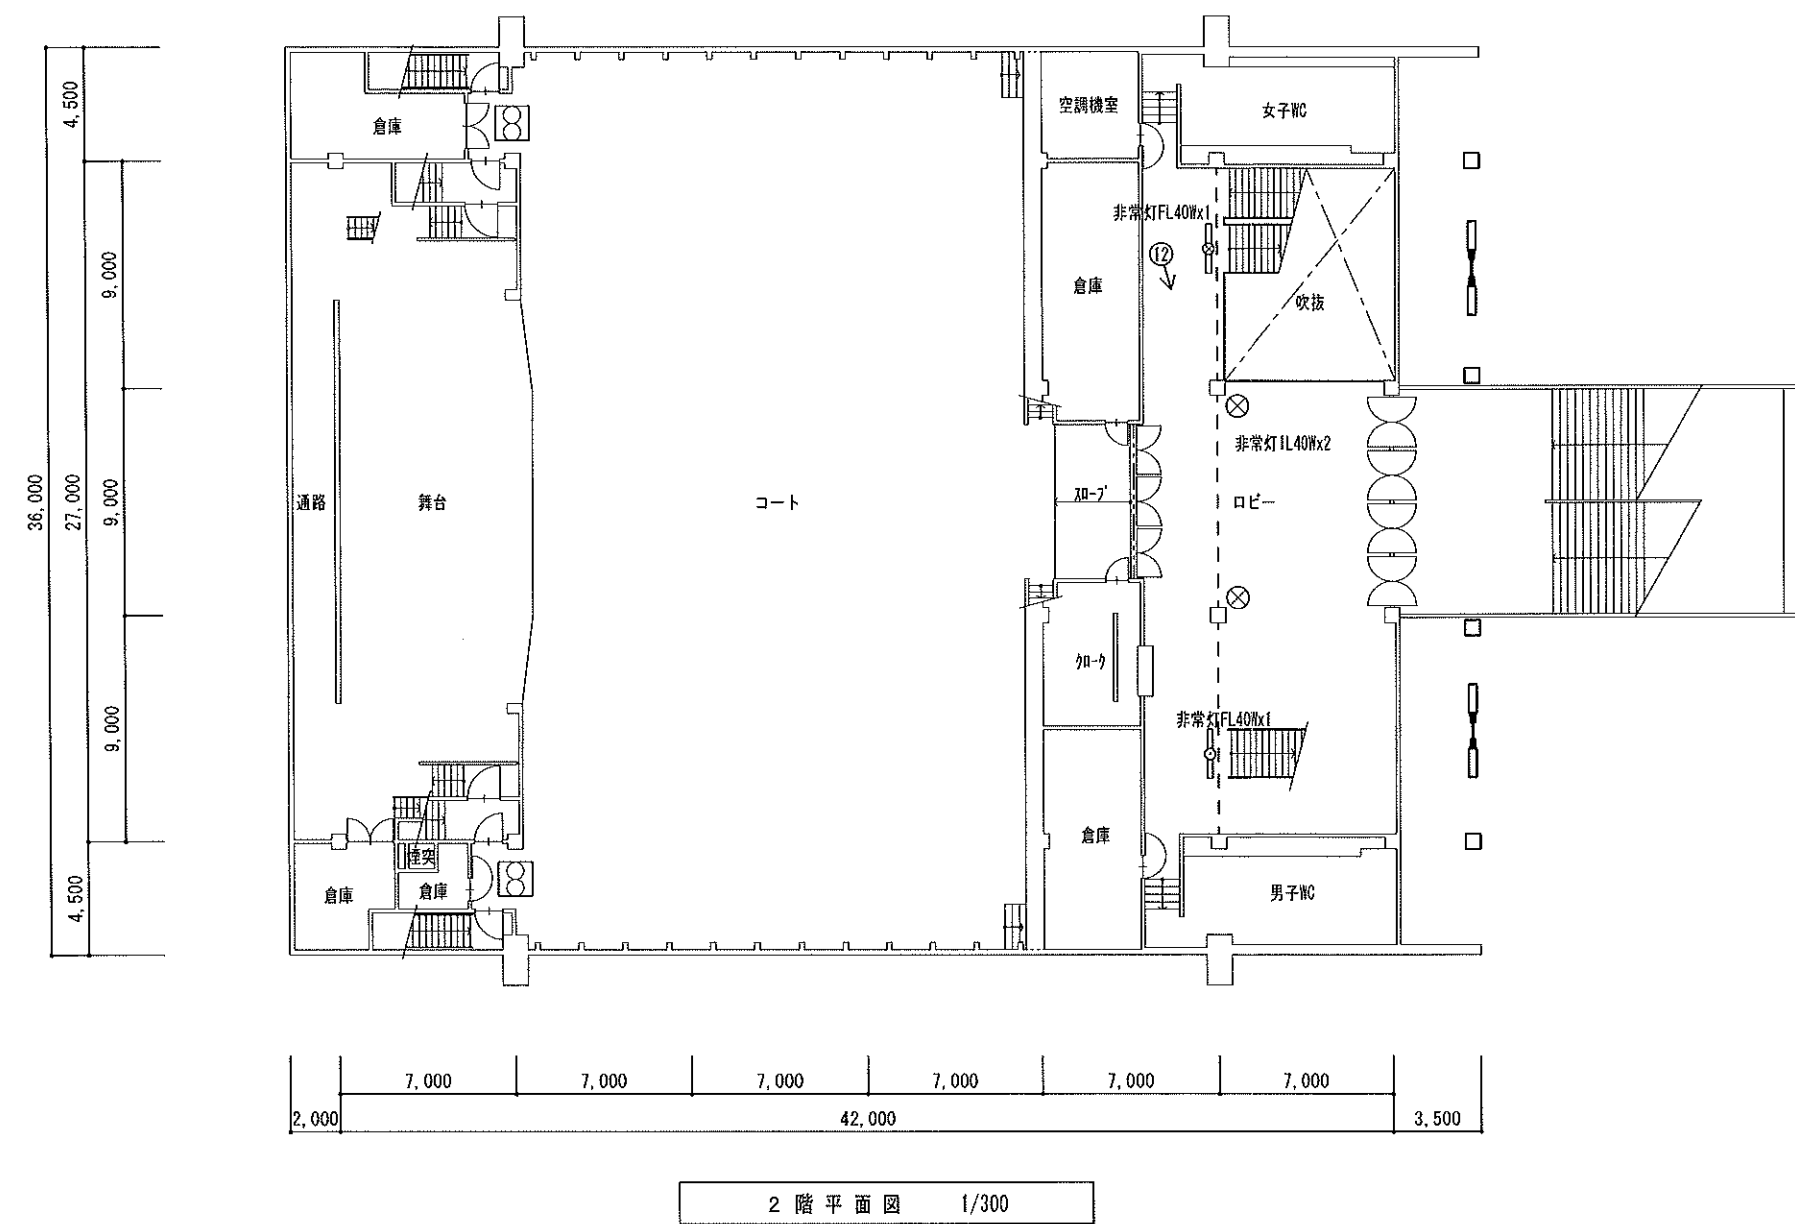
調査結果図

- 4-(1)、(2)、(4)、(5) 防火区画無し
  - 5-(24)、(27)、(29) 排煙設備等無し
  - 5-(38)、(39) 非常用の照明装置不良及び不足
- <凡例>

- 防火シャッター 設置すべき部分 4-(1)、(2)
  - 既設 機械換気設備 4-(40)、(41)
  - - 防煙垂れ壁 設置すべき部分 5-(24)
  - 排煙設備(排煙ランマ又は機械排煙設備) 設置すべき部分 5-(27)、(29)
  - 非常用代替出入口 設置すべき部分 5-(30)
  - 既設 非常用照明 5-(38)
  - 既設 非常用照明 不良及び要取替え箇所 5-(39)
  - 増設案 非常用照明 5-(38)
  - 指摘のあった箇所の写真番号と位置

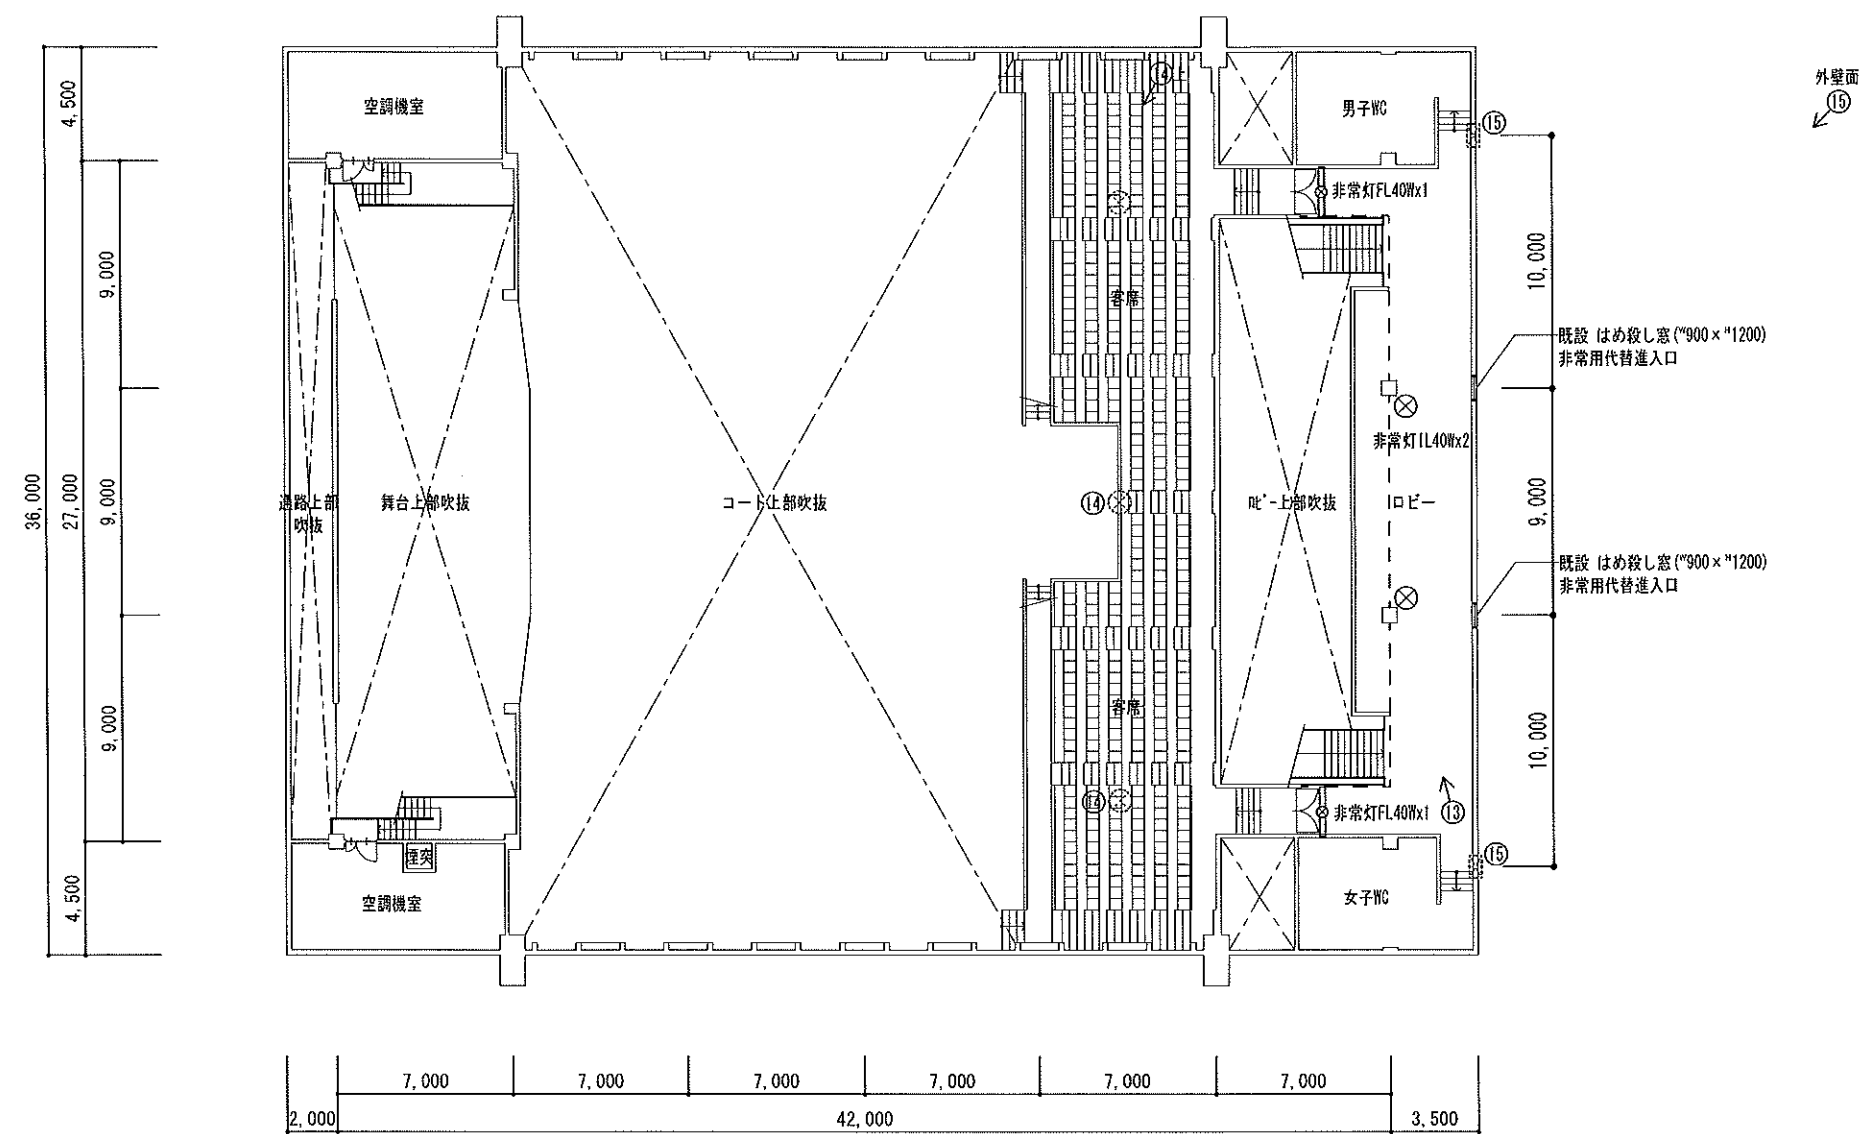
3 階 平 面 図 1/300

- 5-(24)、(27)、(29) 排煙設備等無し
  - 5-(30) 非常用の進入口等(一部)無し
  - 5-(38)、(39) 非常用の照明装置不良及び不足
- <凡例>

- 防火シャッター 設置すべき部分 4-(1)、(2)
  -

既設 機械換気設備 4-(40)、(41)
  - 防煙垂れ壁 設置すべき部分 5-(24)
  -

排煙設備(排煙ランマ又は機械排煙設備) 設置すべき部分 5-(27)、(29)
  -

非常用代替進入口 設置すべき部分 5-(30)
  -

増設案 非常用照明 5-(38)
  -

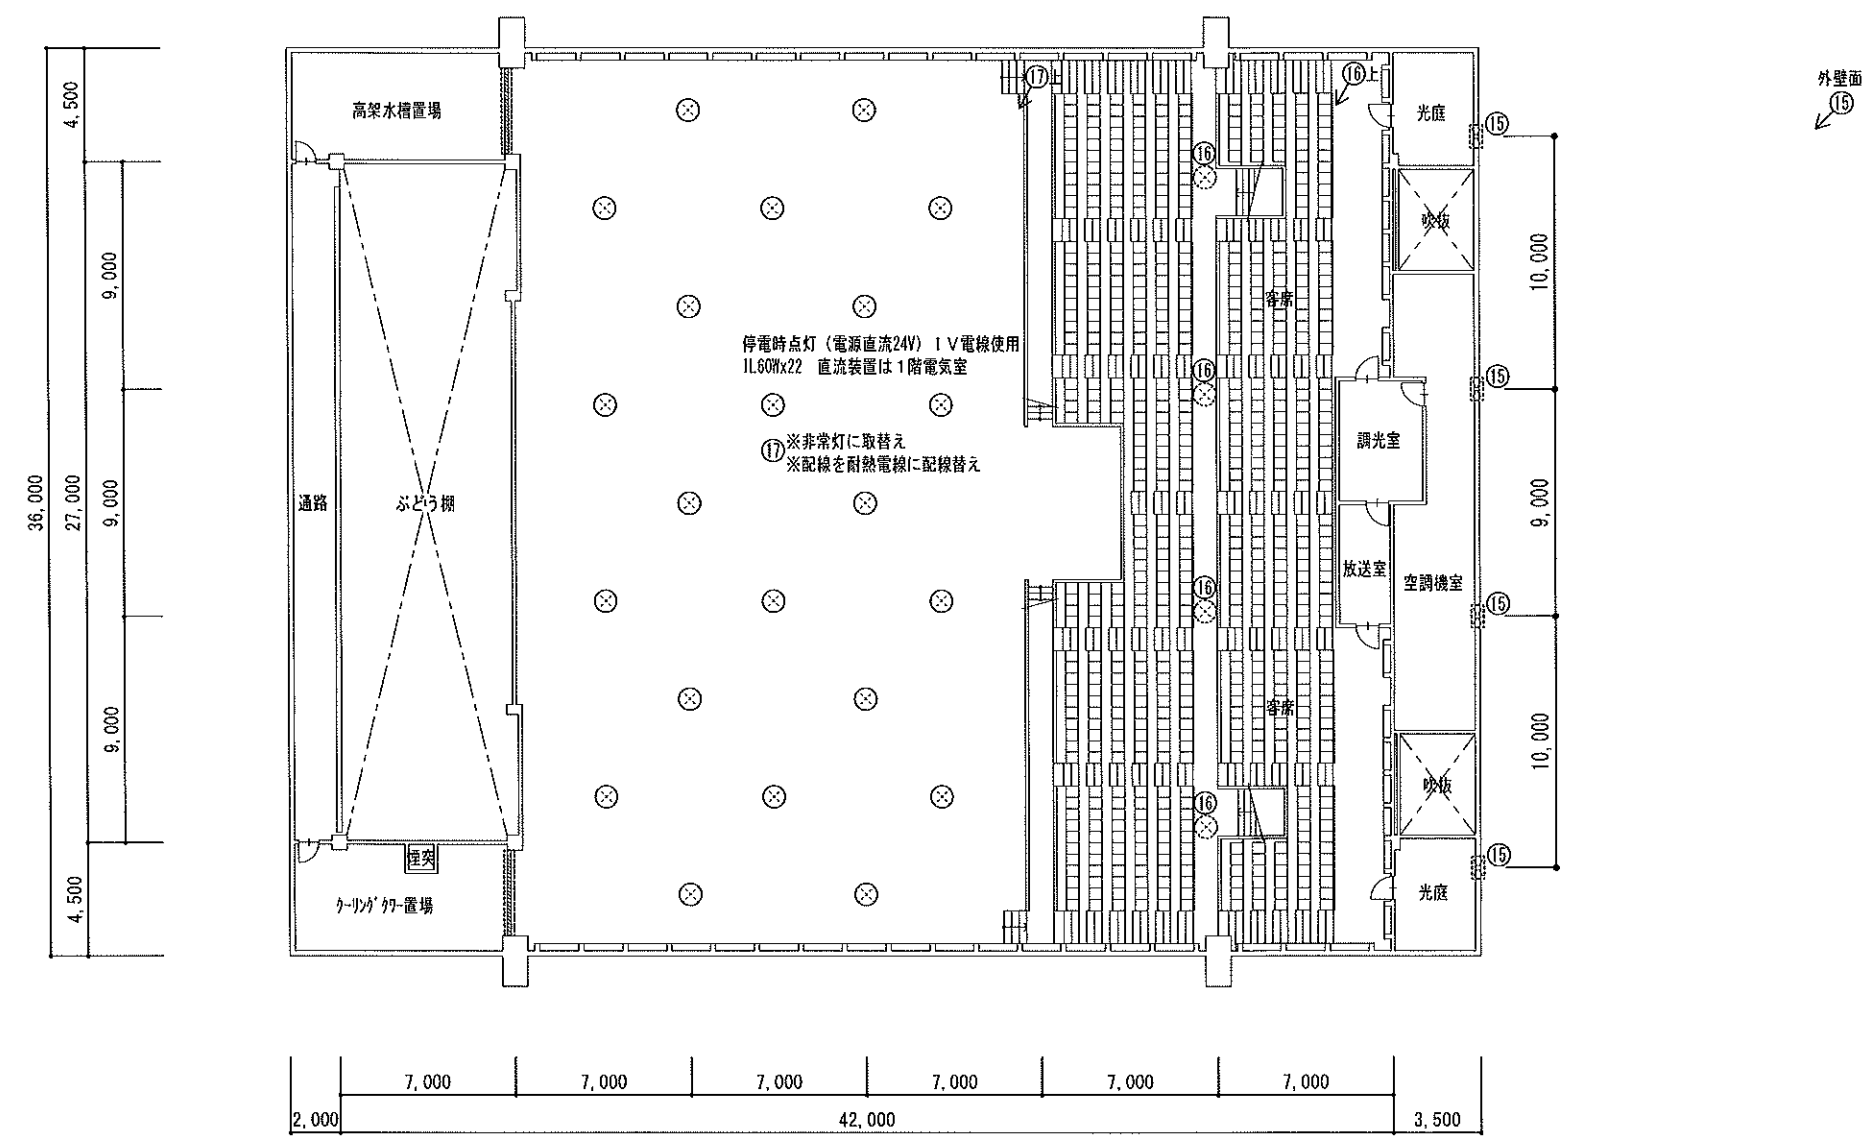
4 階 平 面 図 1/300

- 5-(24)、(27)、(29) 排煙設備等無し
  - 5-(30) 非常用の進入口無し
  - 5-(38)、(39) 非常用の照明装置不良及び不足
- <凡例>

- 防火シャッター 設置すべき部分 4-(1)、(2)
  - 既設 機械換気設備 4-(40)、(41)
  - 防煙垂れ壁 設置すべき部分 5-(24)
  - 排煙設備(排煙ランマ又は機械排煙設備) 設置すべき部分 5-(27)、(29)
  - 非常用代替進入口 設置すべき部分 5-(30)
  - 既設 非常用照明 5-(38)
  - 既設 非常用照明 不良及び要取替え箇所 5-(39)
  - 増設案 非常用照明 5-(38)
  - 指摘のあった箇所の写真番号と位置
